Relatório Anual de Progresso 2020

Designação do plano de acção: Utilização de leitos flutuantes para melhoria da qualidade da massa de água superficial. GreenEcoRoxo.

Associação de Beneficiários do Roxo

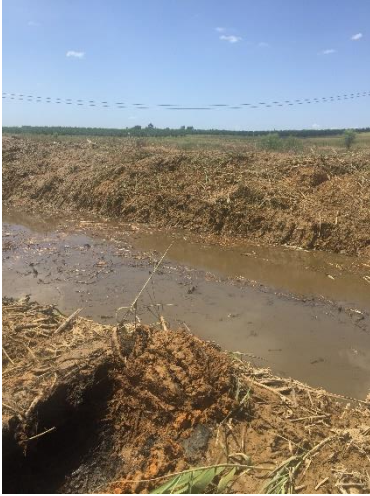
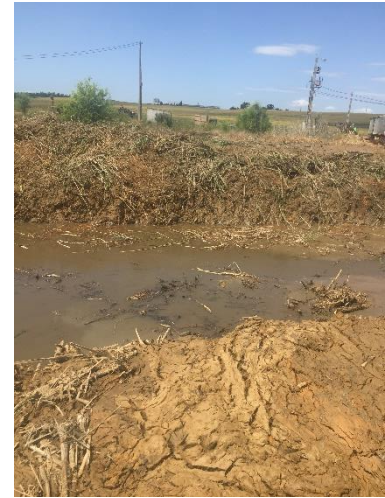
Limpeza dos acessos aos locais:

Em Abril de 2020, foi necessário recorrer a uma máquina giratória para efectuar a limpeza da vegetação nos locais de acesso, para a instalação dos leitos, como é possível verificar nas fotografias seguintes.

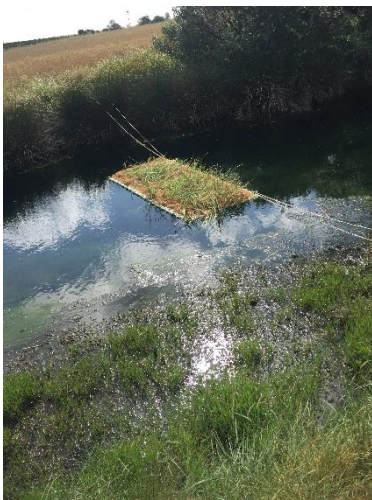
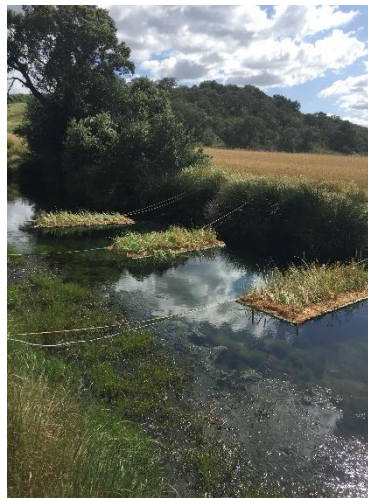
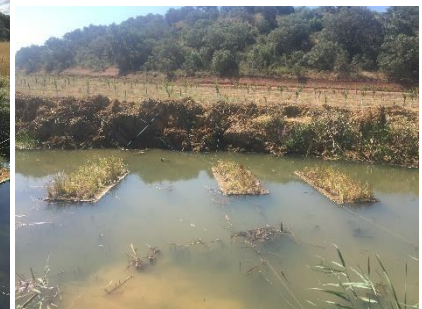
Instalação dos leitos flutuantes à escala real

Em Maio de 2020 foram colocados os leitos flutuantes à escala real (Ribeira de Água Forte e Ribeira do Roxo), com periodicidade de quinze dias, às vezes foi necessário alterar devido as condições climáticas. Eram feitas recolha de água e sobrenadante.

No controlo, era feita a limpeza de vegetação que ficava presa nos leitos, as plantas eram monitorizadas, ou seja, eram feitas leituras do comprimento da planta, verificação do desenvolvimento das raízes e contagem por m².

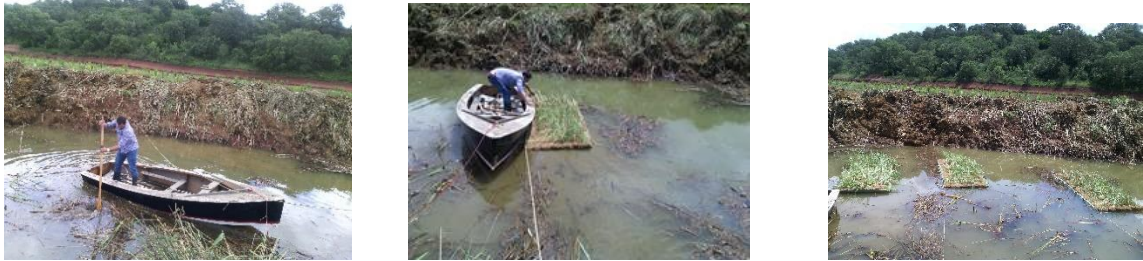
Figura 5. Colocação dos leitos flutuantes na ribeira do Roxo.

Foram colocadas 3 leitos flutuantes (LF) de 3.3 m² em cada curso de água, com uma densidade de povoamento de plantas de 40,3 plantas/m² e foram ancorados para evitar a sua deriva, para permitir o acesso à manutenção e para atender às variações do nível de água dentro dos corpos de água. Os leitos foram identificados da seguinte forma:

-RR1, RR2 e RR3 de acordo com a sua localização relativa ao sentido da corrente da Ribeira do Roxo e

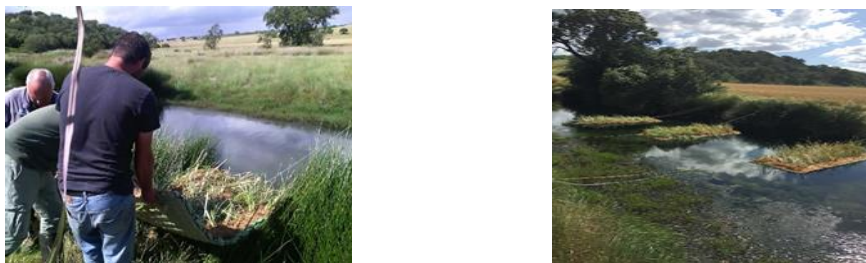
Figura 6. Colocação dos leitos flutuantes na ribeira de Água Forte.

-RAF1, RAF2 e RAF3 de acordo com a sua localização relativa ao sentido da corrente da Ribeira de Água Forte.

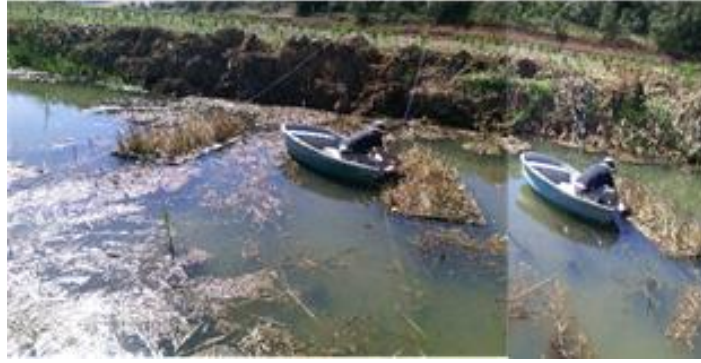
Figura 7. Leitos flutuantes da Ribeira do Roxo em junho 2020. Da esquerda para a direita tem-se RR1, RR2 e RR3.

A monitorização dos leitos flutuantes evidenciou o impacto negativo que as macrófitas sofreram ao serem colocadas em ambiente real, obtendo-se taxas de crescimento muito baixas e mesmo negativas. De facto, verificou-se uma grande deterioração logo ao fim do primeiro mês, apresentando a componente foliar sinais de toxicidade e alguma secura, como pode ser constatado nas Figuras 7. e 8.

Com o decorrer do Verão e as altíssimas temperaturas, os leitos foram apresentando progressivamente sinais de mais danos nas partes aéreas que não se conseguiram fazer reverter, em especial nos leitos colocados na Ribeira do Roxo. Contudo o sistema radicular manteve algum vigor e desenvolvimento, exibindo, contudo, sinais de toxicidade. De facto, o Verão de 2020 foi considerado de acordo com Copernicus Climate Change Service (C3S) o ano mais quente a nível global, na Europa desde 1931 (IPMA, 2020) e com ocorrência de fenómenos atmosféricos pouco habituais com sendo a depressão Ellen, que em agosto provocou valores diários de precipitação anormalmente altos (IPMA, 2020).

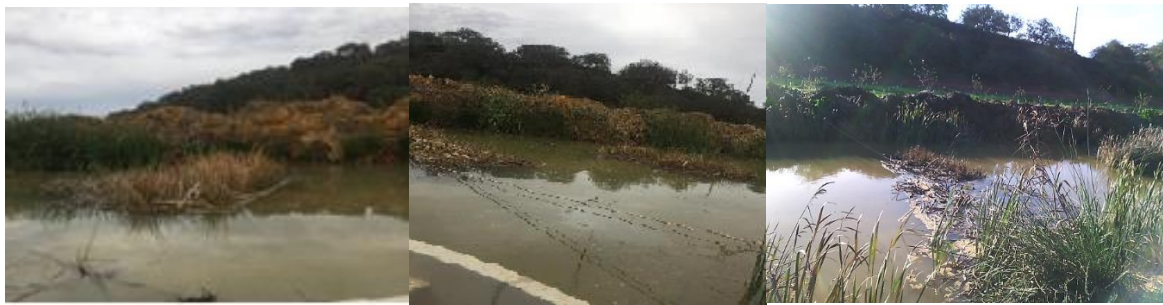
Figura 9. Leitos flutuantes RR1, RR2 e RR3 em novembro 2020 e RR3 em dezembro 2020 (da esquerda para a direita).

Os leitos flutuantes resistiram a estas condições, mas com perda de densidade de plantas (foram arrancadas da manta e arrastadas para o curso de água). As remanescentes permanecerem sem crescimento e com vigor reduzido (Figura 9.).As baixas temperaturas não são propícias ao crescimento da *Vetiveria Zinanioides*, mas não provocam a sua morte (Brix, 2003; Moortel et al., 2010).

Os meses de novembro e dezembro caracterizaram-se, por seu turno, por temperaturas muito baixas e com eventos de precipitação muito elevados (IPMA, 2020). Esta, com características torrenciais provocou grande turbulência nas massas de água e o aumento súbito da altura do leito das ribeiras o que levou ao seu transbordar, com alagamento total das margens que permaneceu durante um período de tempo alargado. Todos estes eventos, se bem que extremos, são contudo, inerentes a condições meteorológicas de climas mediterrâneos.
